# 山东阳光融和医院有限责任公司新院区 建设项目竣工环境保护验收监测报告

建设单位：山东阳光融和医院有限责任公司

编制单位：山东天元盈康检测评价技术有限公司

2018年11月

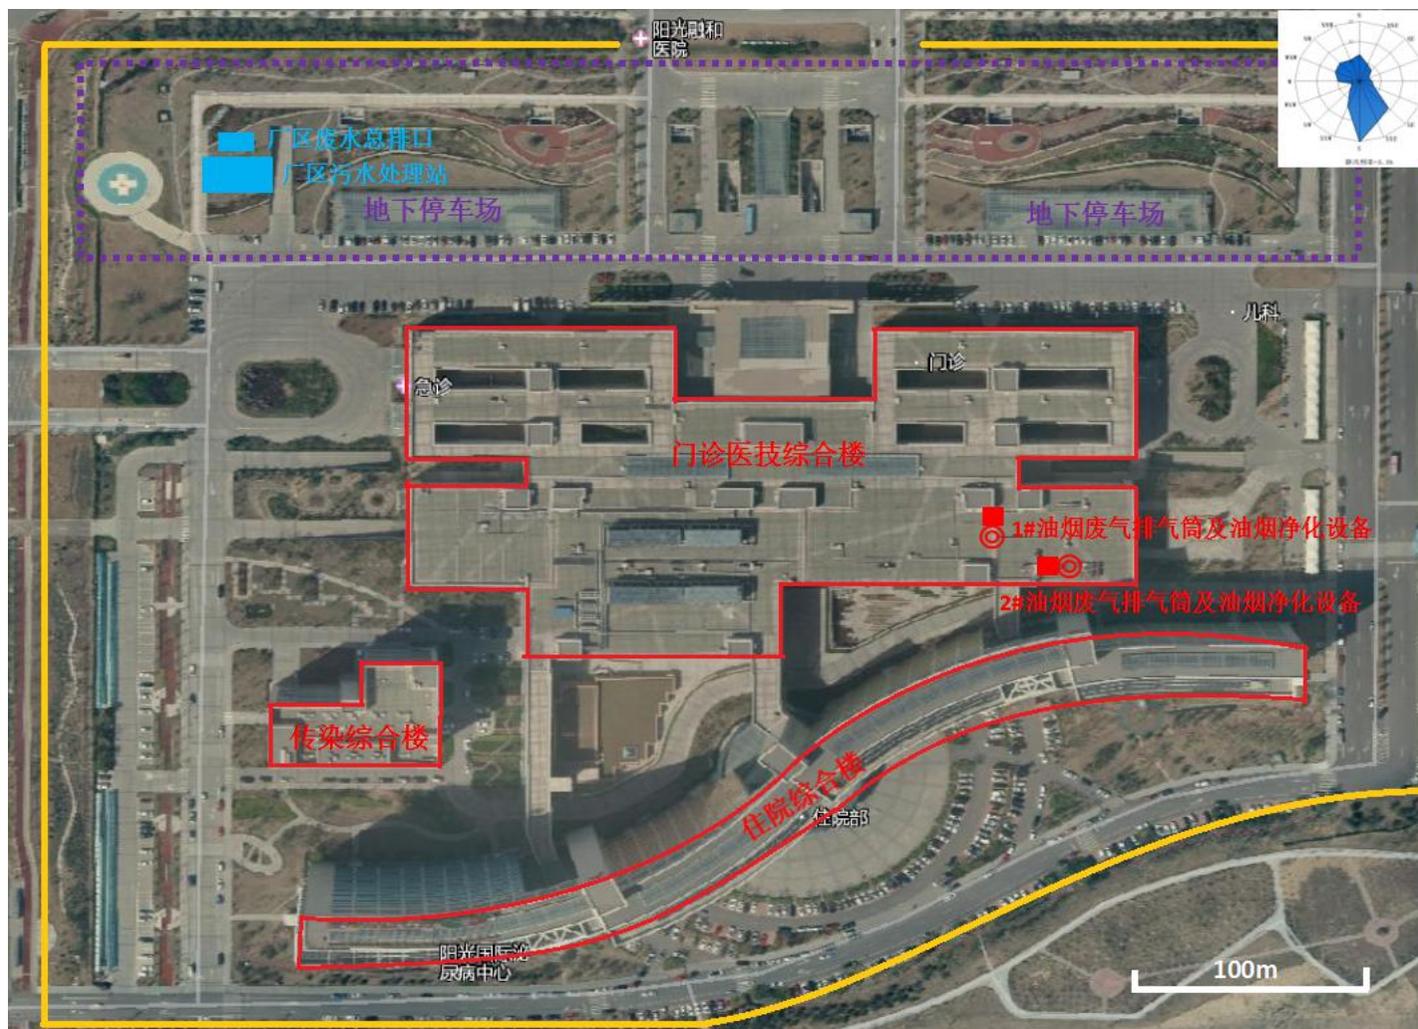
图 3-4 院区平面布置图

项目主体建筑为门诊医技综合楼与住院综合楼联合建筑，其中北侧为 4 层门诊医技综合楼（另有地下一层），其中餐厅位于门诊医技综合楼负一层；南侧为住院综合楼，由西向东分别为 A 区 15 层、B 区 13 层、C 区 11 层、D 区 9 层（另有地下一层）。门诊医技综合楼与住院综合楼西侧为 8 层传染综合楼，门诊医技综合楼北侧为地下停车场，厂区污水处理站、医疗废物暂存间位于地下一层。院区布置使工艺流程及各个环节合理顺畅、短捷便利，便于使用和管理。

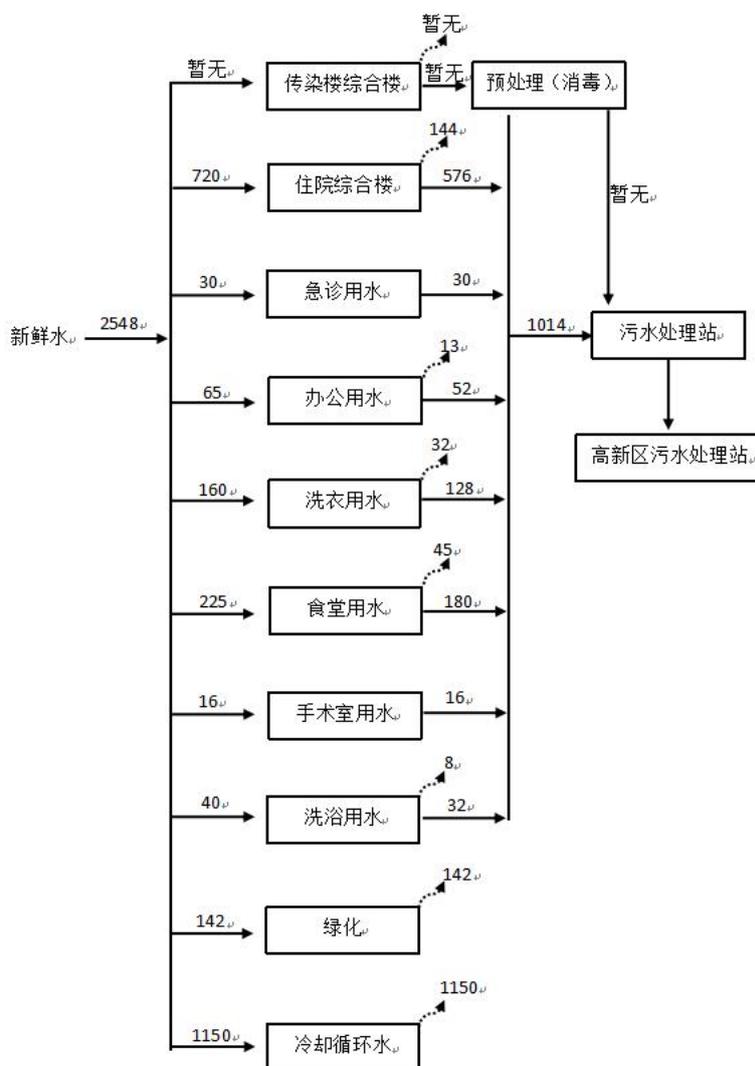
图 3-7 项目水平衡图(m³/a)

项目厂区排水系统采用雨污分流制，分别设污水管网和雨水管网。雨水经雨水管网收集后最终排入市政雨水管网。项目急门诊、治疗室、各类检验室、病房等产生的生活、医疗废水排入院区污水处理站处理；传染综合楼污水经过消毒处理、放射科废水经衰变池处理、生活污水经化粪池处理、餐饮废水采用隔油沉淀池处理后同门诊急诊废水、洗衣废水、手术废水等排入院区污水处理站处理，经院区污水处理站处理后的废水经市政污水管网进入高新区污水处理站深度处理后排入浞河经虞河入海。

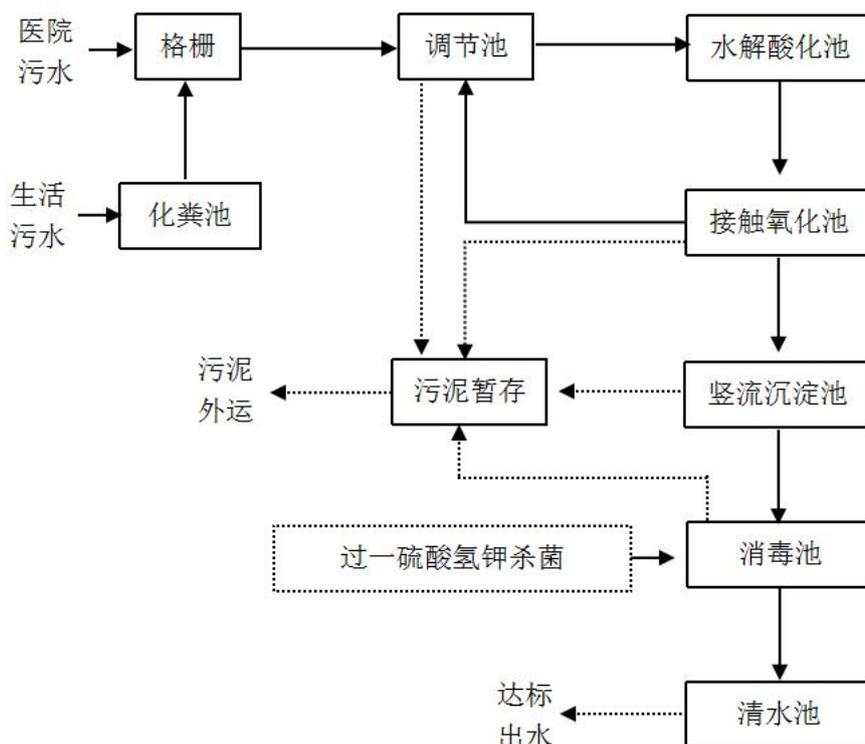
图 3-11 本项目污水处理站工艺流程图

厂区建设规模为 1500m<sup>3</sup>/d 的污水处理站，项目总体工艺流程如下。

该项目废水经管道收集后进入污水处理站，首先通过格栅隔离较大杂物后进入调节池，调节池内经过投加药剂和曝气处理后，然后通过曝气的生物污泥进行好氧厌氧硝化反硝化处理，部分污泥回流到调节池，经好氧厌氧处理后的水，进入竖流沉淀池，经沉淀后，进入消毒池，通过过一硫酸氢钾杀菌工艺进行杀菌，经过污泥循环利用，处理后的污水进入清水池达标排放，沉淀下来的污泥进入污经压滤机压滤脱水后暂存于危废库，由有资质的单位定期外运妥善处置。

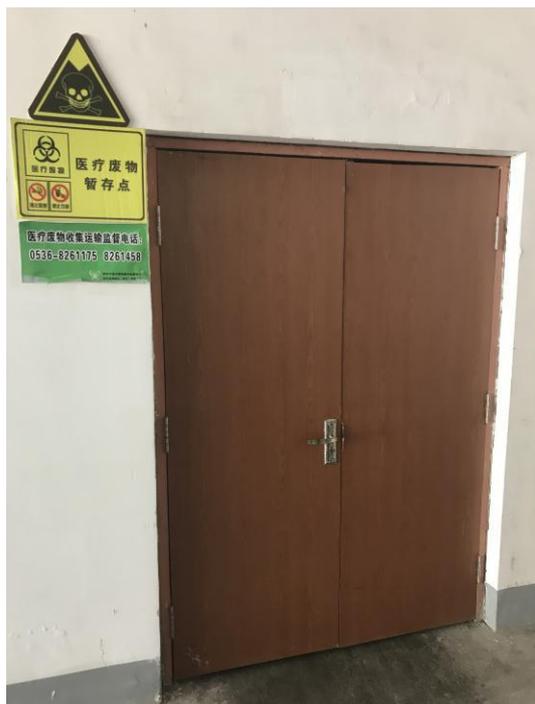
图 4-1 医疗废物暂存间外景

院区建有面积为 159 m<sup>2</sup>的医疗废物及危废暂存间，本项目及厂区的医疗废弃物、实验废液及污泥收集后暂存于医疗废物暂存库中，医疗废物暂存库管理实行双人双锁，张贴危废管理制度，设立医疗废弃物台账，出入库医疗废物均做记录，各类医疗固废分类存放于周转箱内，医疗废物暂存库设置废液收集槽，危废库建设满足危废库建设要求。

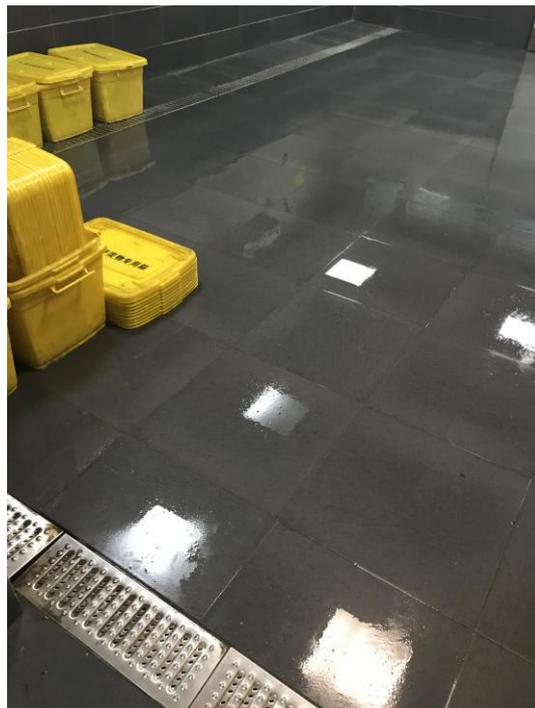
图 4-2 医疗废物暂存间收集槽

医疗废物暂存间设置废液收集导流沟, 构筑生产过程中环境安全的第一层防控网, 使泄漏物料导排到收集系统, 以防止污染雨水和轻微事故泄漏造成的环境污染。

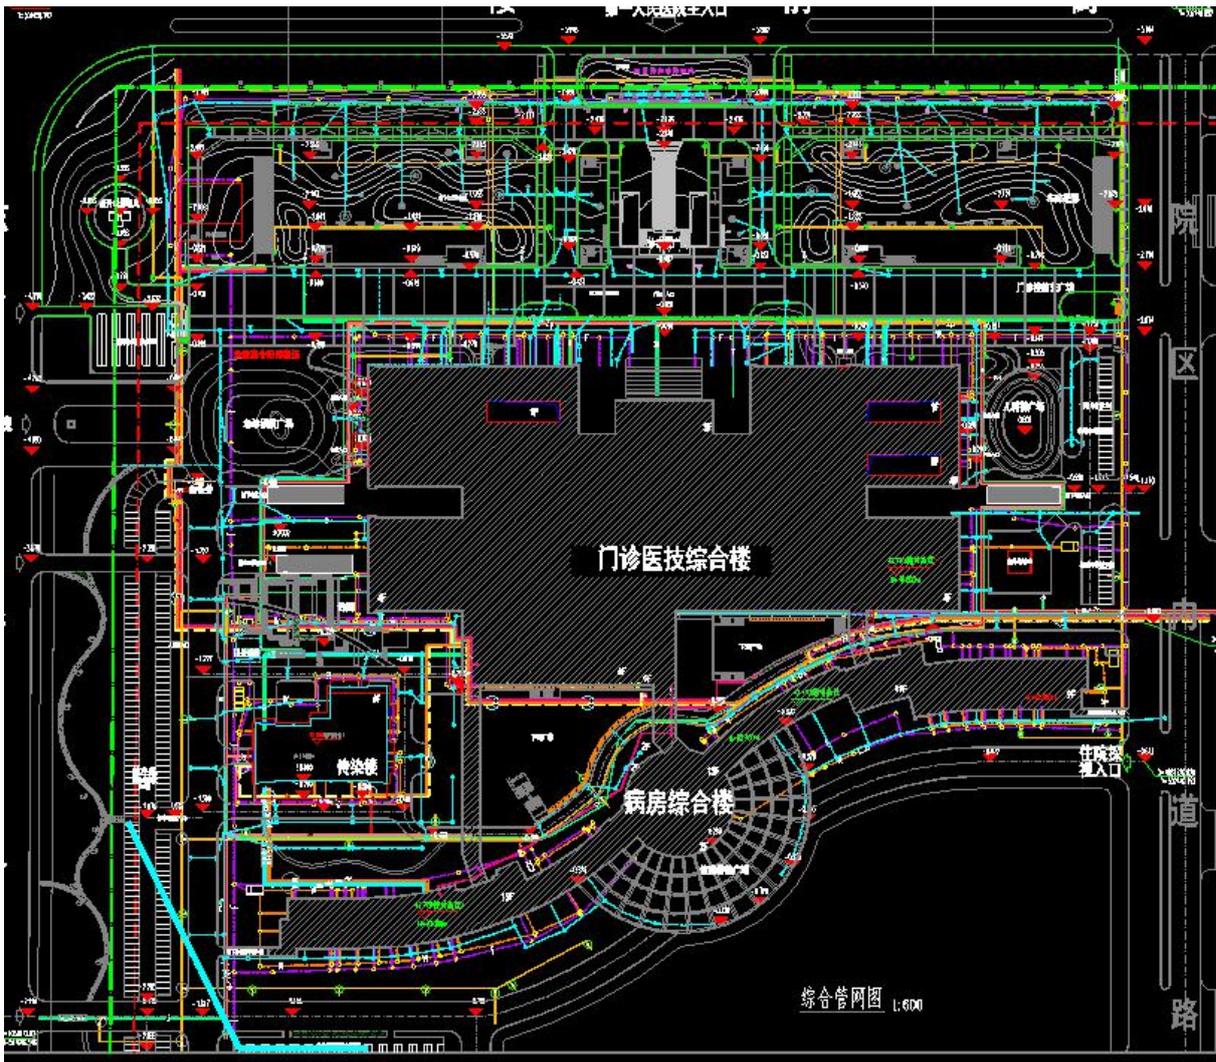
图 4-5 院区雨污管线图（蓝色为雨水管线、紫色为污水管线）

厂区内采用雨污分流制，雨水经厂区雨水管网排入市政雨水管网；污水经处理后排入市政污水管网。当发生液体物料泄漏或者发生爆炸火灾事故产生消防废水时，经雨水管网收集后，通过截止措施切断，对其进行截留，避免进入市政雨水管网，并使其导入院区污水处理站，避免物料及消防事故水进入大环境。应急管网见下图。

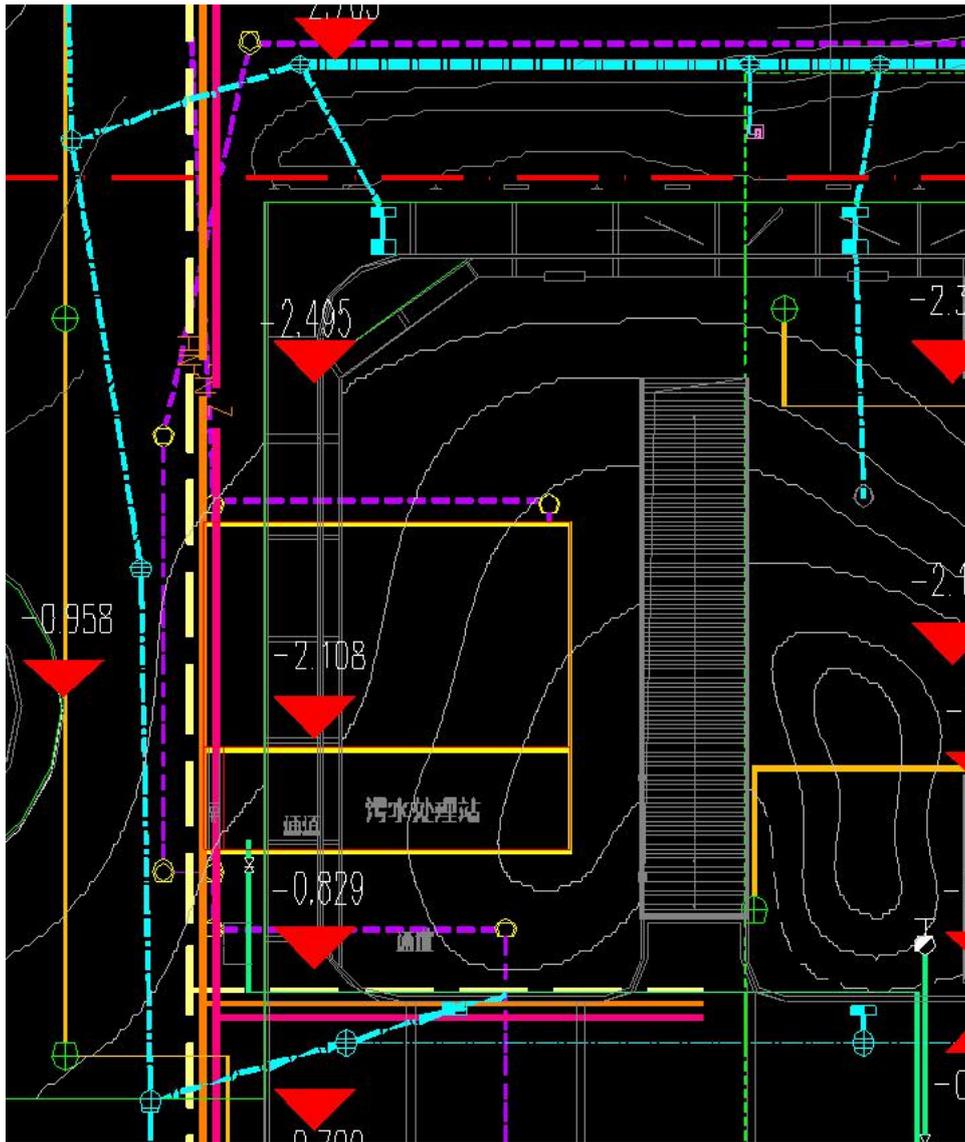
图 4-6 事故水管线走向图（蓝色为雨水管线、紫色为污水管线）

厂区污水及雨水总排口设置切断措施，可有效防止事故状态下污染物进入地表水体。

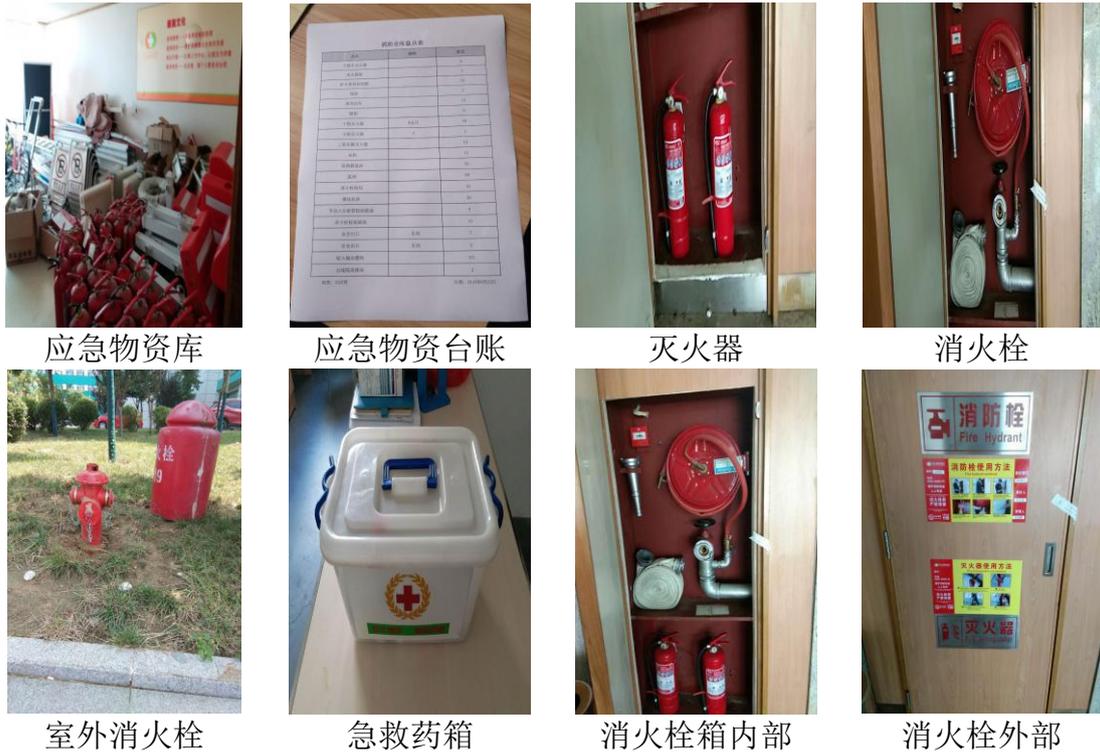
图 4-7 厂区应急物资

山东阳光融和医院有限责任公司针对本项目制定了《突发性环境事件应急预案》，并于潍坊市环境保护局高新技术产业开发区分局备案。公司成立应急领导小组，落实环境风险措施，该项目建设应急物资库，配备了灭火器、消防铲、消防沙等相关消防设施，当发生事故需要收集事故废水时，雨污排放口的截止措施关闭，各类事故水排入院区污水处理站。待事故发生结束后，通过污水处理站处理后排入市政污水管网，防止事故水或泄漏物料随意外排对周围土壤及地下水造成影响。

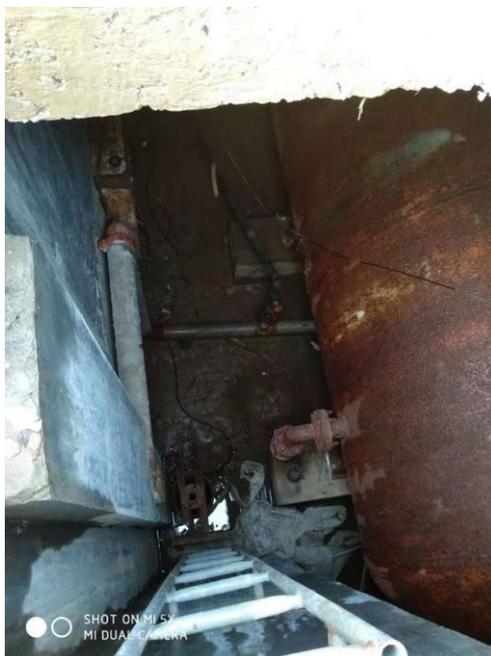
图 4-9 地下水监测井

医院按照规范要求在水处理站和医疗废物暂存站附近设置地下水监测井，方便进行地下水水质监测、对比。正常情况下每年监测一次。

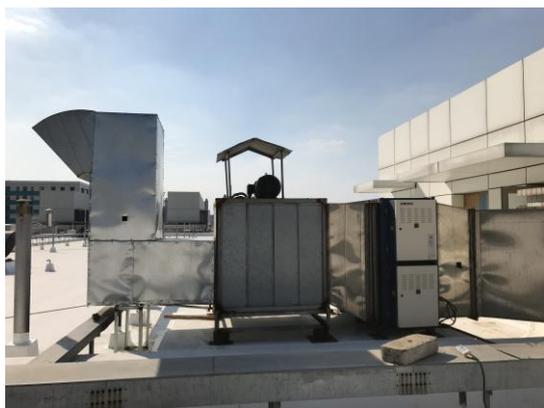
1#油烟排气筒及其油烟净化器

该项目生产过程中产生的各类废气均经过有效收集后，分别通过相应废气处理设施处理后，通过排气筒有组织排放，排气筒高度均符合环保要求，排气筒有适宜采样的检测平台，排气筒设置采样孔。

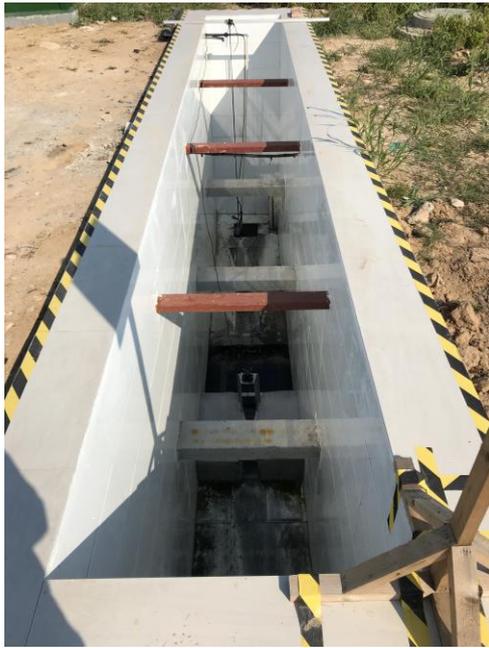
院区废水总排口

(1) 项目厂区排水系统采用雨污分流制，分别设污水管网和雨水管网。雨水经雨水管网收集后最终排入市政雨水管网。项目类废水最终经厂区自建污水处理站处理后，排入上实环境高新(潍坊)污水处理有限公司污水处理厂深度处理后排入泥河经虞河入海。厂区污水处理站外排口设置规范，并安装在线监测设备，以对外排废水进一步规范。

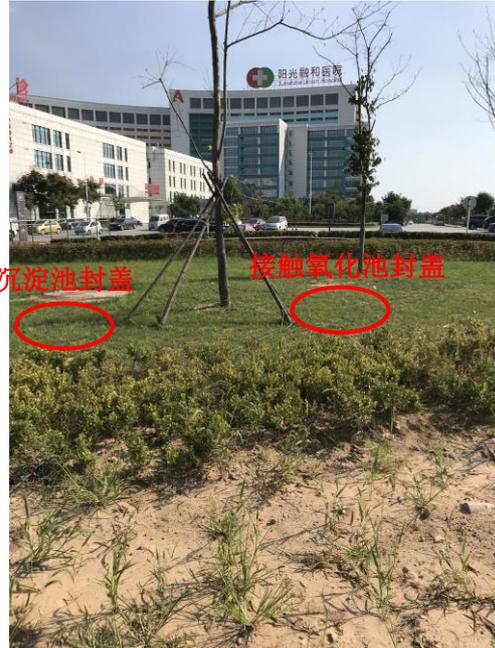
沉淀池封盖

厂区污水处理站建设于地下，污水处理工艺各环节均采取封闭加盖措施，减少恶臭气体的外溢。产生的污泥及时清运，进一步减少恶臭气体的排放。医院在污水处理站的四周种植绿化带，并选用抗污能力强、具有吸附臭气能力的树种及灌木丛，减少污水处理站运行过程中恶臭的排放。污水处理站采取过一硫酸氢钾杀菌消毒工艺代替二氧化氯消毒工艺，进一步减少恶臭气体的产生。

厂区接触氧化池、沉淀池

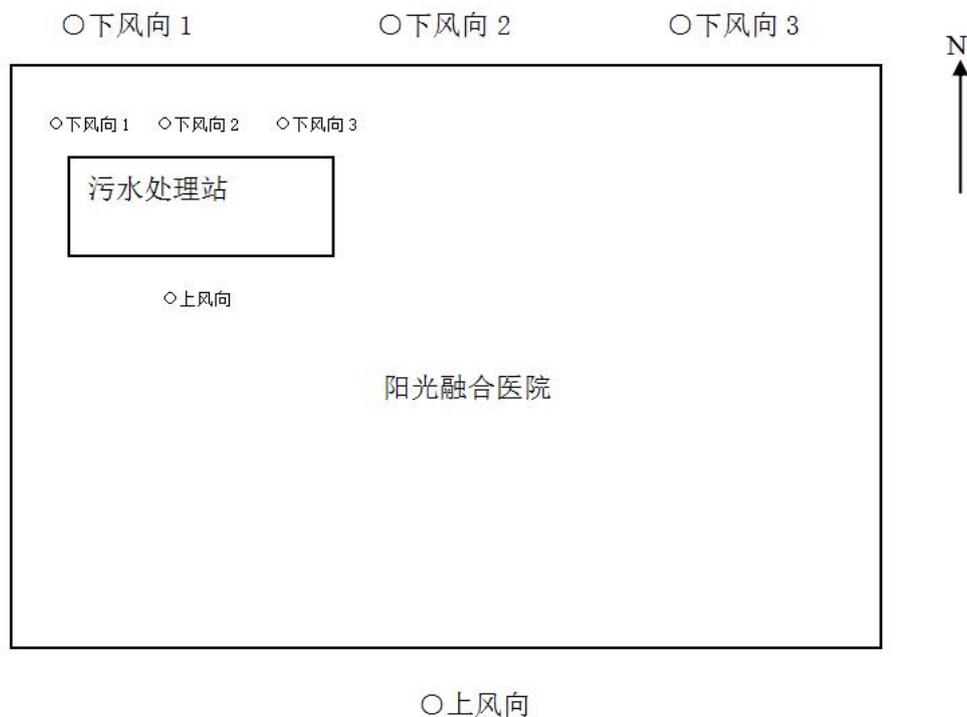
图9-1 无组织废气检测点位

无组织废气监测点位详见下图9-1。

备注：○为无组织检测点位

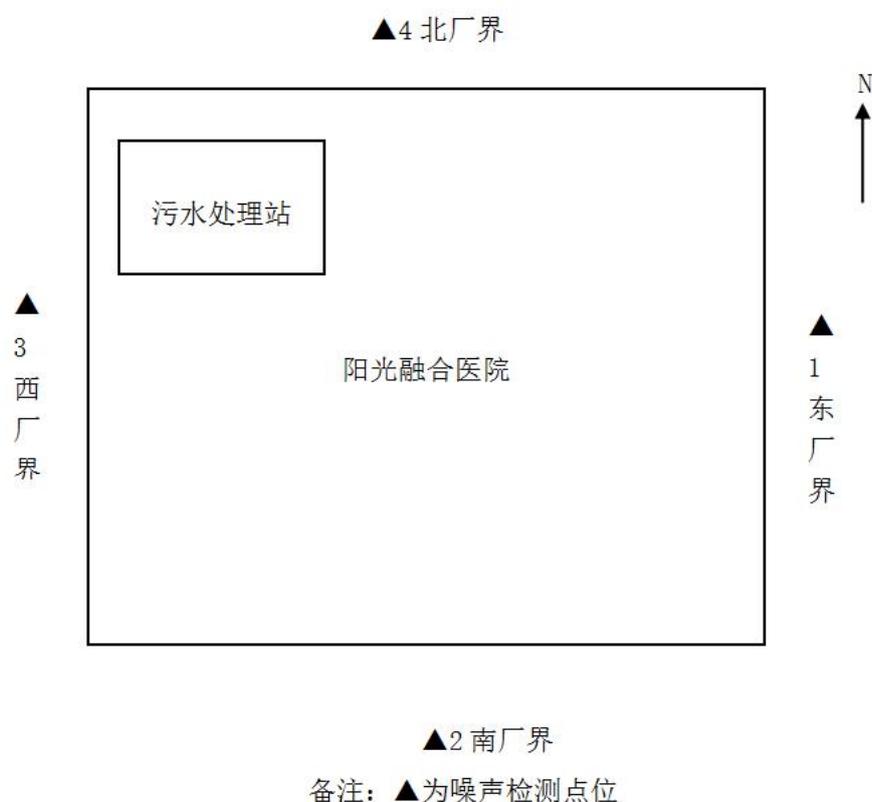
图 9-2 噪声监测点位图

噪声监测点位详见下图 9-2。
